◆ 金属部品の破壊調査事例 1 ◆

※ 金属部品が割れた原因調査事例（脆性破壊） ※

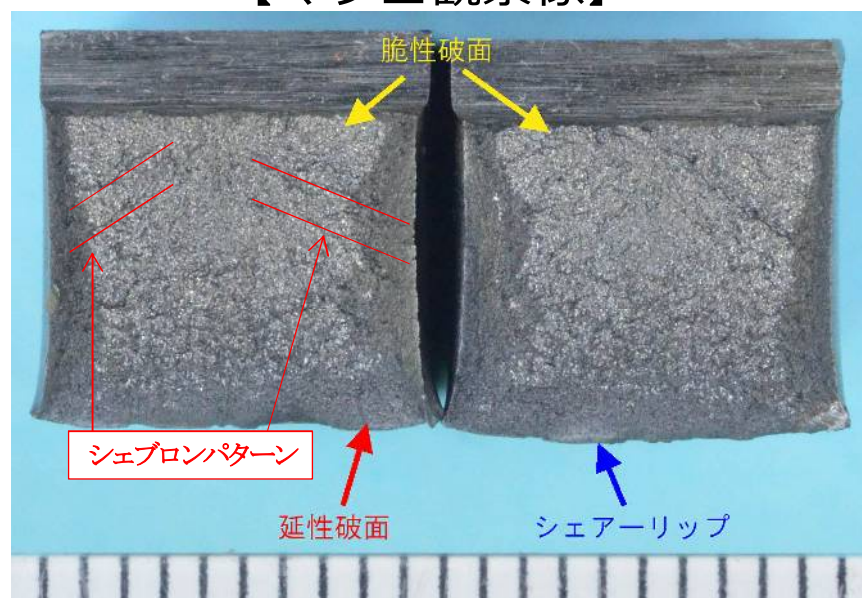
【マクロ観察像】

一例として紹介する脆性破壊試料のマクロ観察（目視的観察）により得られた特徴は下記の通りです。

- ・キラキラした銀白色の反射
- ・シェブロンパターン
（割れの進展方向へVの字が開くように模様が表れる）

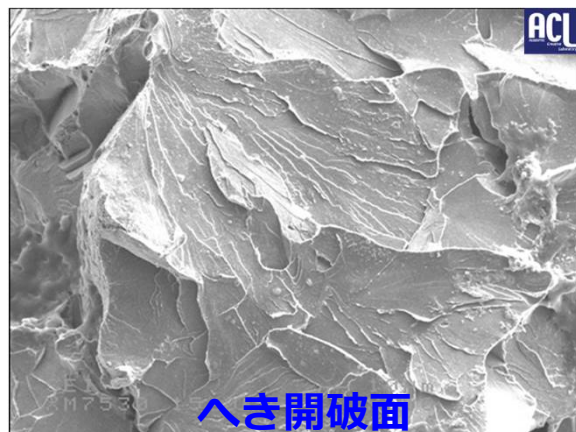
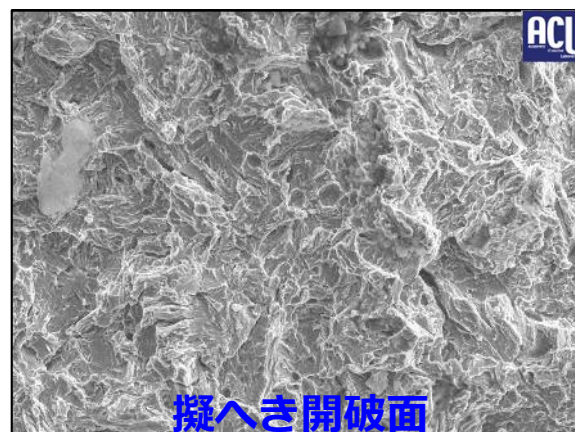
【電子顕微鏡によるミクロ観察像】

約1000倍に拡大したミクロ観察写真2枚からは、金属部品の割れた面（破面）において2種類（へき開破面，擬へき開破面）の形状が見られました。へき開破面，擬へき開破面は、脆性破壊で見られる特徴的な破面であり、本件金属部品の割れた面からこの形状が観察されましたので、この金属部品が脆性的に破壊されたと判断することができました。

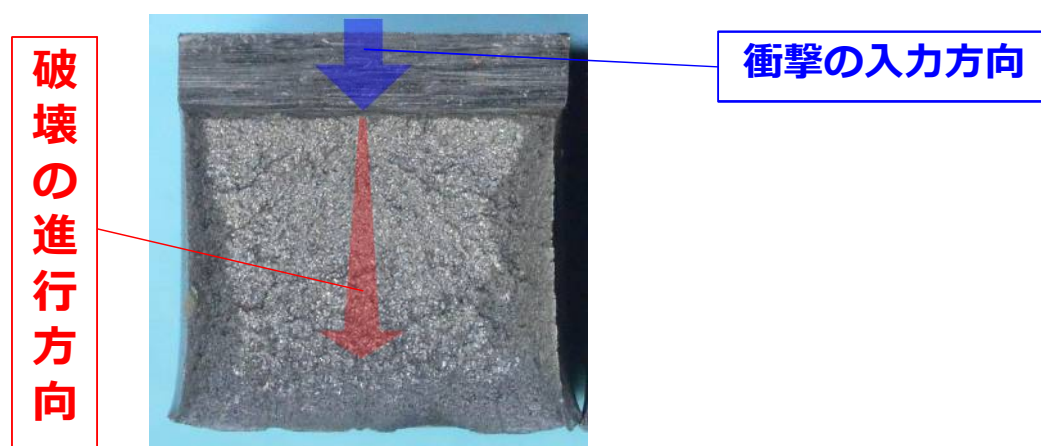
前ページの目視的観察（マクロ観察）写真 および 上記のミクロ観察写真から、この金属部品は下記写真の青矢印の方向から衝撃的な力が加わり、赤矢印の方向に脆性的な破壊が進行した事がわかりました。
