◆ 金属部品の破壊調査事例 2 ◆

※ 金属部品が割れた原因調査事例（疲労破壊） ※

Example of Destruction Survey of Metal Parts
(Fatigue failure of metal parts)

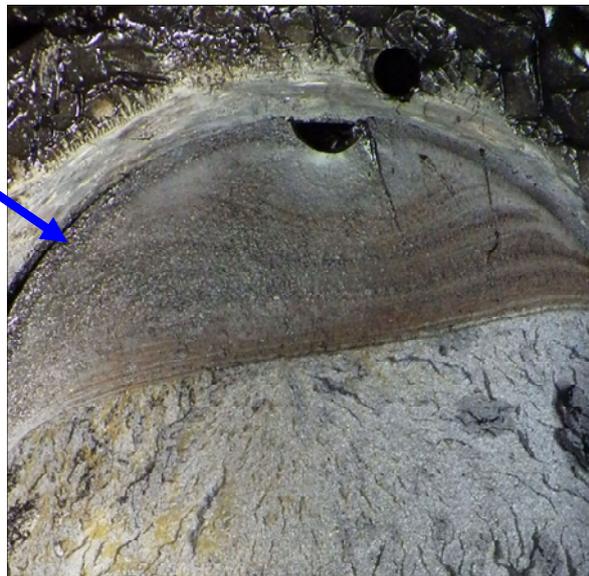
【マクロ観察像】

一例として紹介する疲労破壊試料のマクロ観察（目視的観察）により得られた特徴は下記の通りです。

- ・ビーチマーク（貝殻模様）
波打ち際の波紋のような模様

ビーチマーク

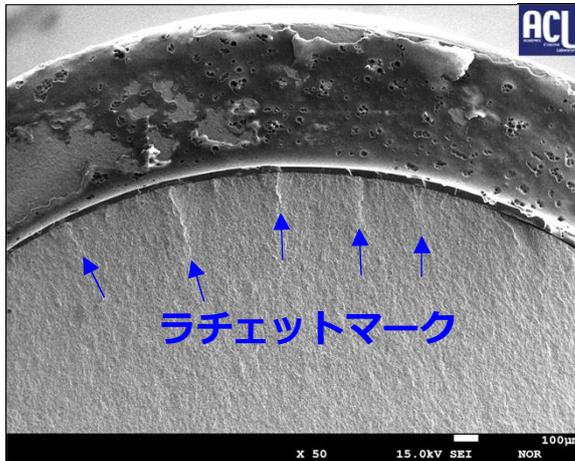
【電子顕微鏡によるミクロ観察像】

数十倍のミクロ観察写真（写真左側）から破壊の起点付近の複数箇所
にラチェットマーク（疲労破面の合体により生成する段差）が観察され
た他、約1000倍のミクロ観察写真（写真右側）からストライエーショ
ン（疲労皺）といわれる波模様が見られました。ラチェットマーク、ス
トライエーションは、疲労破壊で見られる特徴的な模様であり、本件金
属部品の割れた面からこの形状が観察されましたので、この金属部品が
疲労により破壊されたと判断することができました。

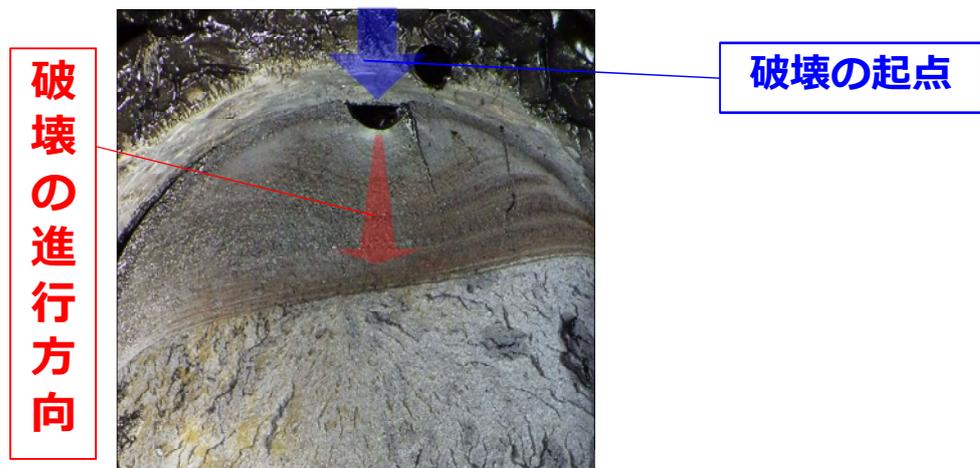
前ページの目視的観察（マクロ観察）写真 および 上記のミクロ観察写
真から、この金属部品は振動等の負荷により、下記写真の青矢印付近が起
点となり、赤矢印の方向に疲労的な破壊が進行した事がわかりました。
