# 配管漏水原因調査

## 水道フレキシブル管の漏洩原因調査

水道フレキシブル管で発生した漏洩原因調査として、漏洩部の断面マイクロ観察と漏洩部に付着していた茶色異物について、EPMA定性分析を行いました。

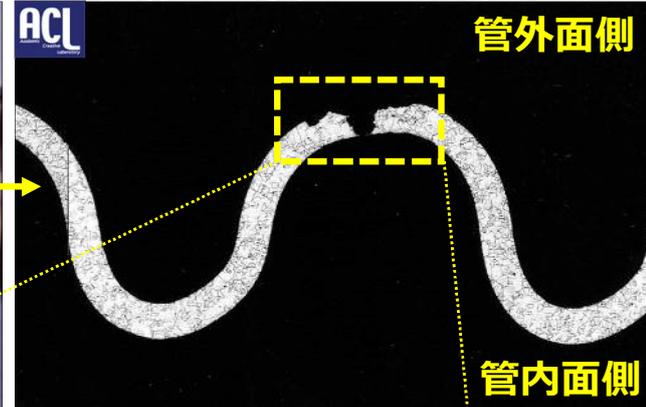
漏洩部の断面マイクロ観察写真

断面マイクロ観察より、孔食は管の外面側より進行していることが確認できました。

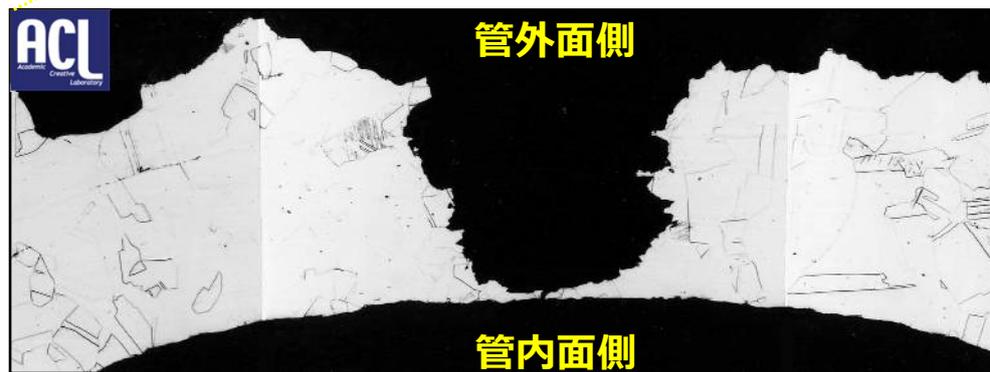
漏洩部の断面マイクロ観察写真ピンホール（孔食）部拡大

断面マイクロ観察とEPMA定性分析より得られた結果から、水道フレキシブル管の漏洩原因は、管外面に付着した腐食性元素(Cl)により、管外面側から孔食が進行し、漏洩に至ったと判断されました。
