◆ 異物・付着物の分析 2022年度版 ◆

**過去に取り扱った分析事例をご紹介します！
原因究明に弊社の解析力をお役立てください！**

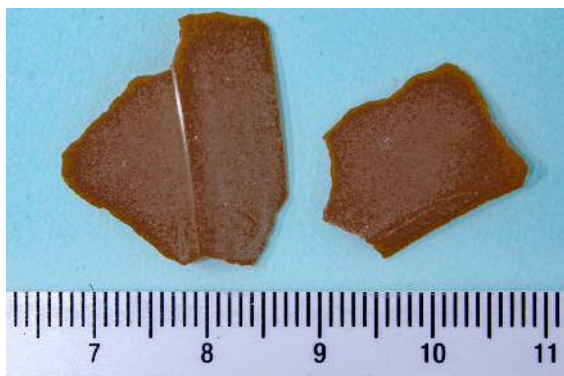
§ 事例1 揚水ポンプ内閉塞物の分析

分析対象の性状: 茶褐色固形物

分析結果
主成分
炭酸カルシウム
副成分
酸化鉄

揚水中に溶存するミネラル分が析出, 固化したと推定。色調は酸化鉄に由来。

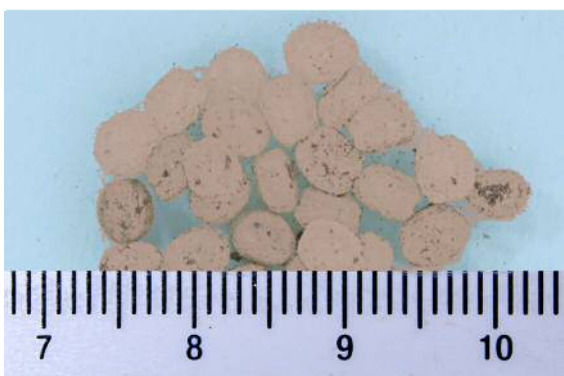
§ 事例2 投棄された異物

分析対象の性状: 白色粒状の軟質固形物

分析結果
主成分
ポリプロピレン

ポリプロピレンのペレットと推定。

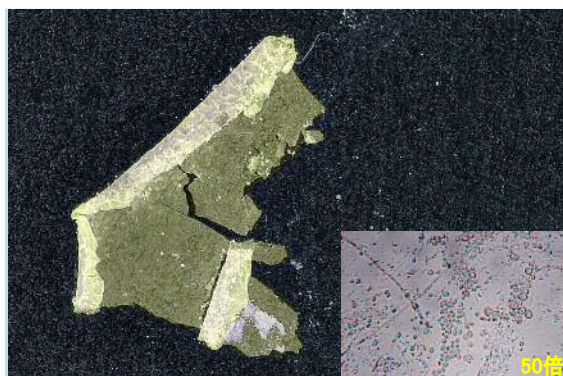
§ 事例3 スチーマー配管内のフィルム状閉塞物の分析 分析対象の性状: 白色透明のフィルム状物

菌類の胞子を確認

タンパク質, 糖類

細菌類により生成されたバイオフィルムと推定。

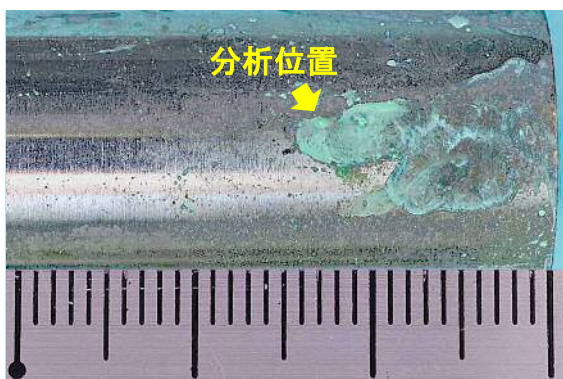
§ 事例4 メッキ処理—真鍮製部品の表面付着物分析 分析対象の性状: 淡緑色の粉状物・部品母材

銅, 亜鉛, 酸素, 塩素

メッキ層の消失
脱亜鉛腐食の組織形態

付着物は真鍮母材の腐食生成物で、腐食を促進する塩素の介在により発生したと推定。
