# 室内異臭原因調査事例

## 室内で感じられた異臭の発生箇所を解明した事例

新築の地下室において10分位室内に居ると独特なにおい（異臭）で気持ちが悪くなるという現象が発生した異臭原因調査の紹介です。

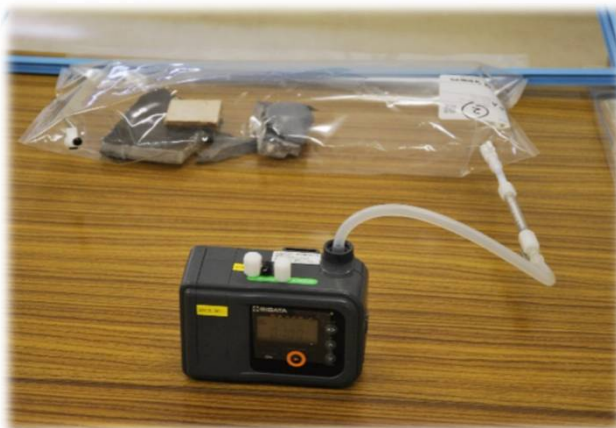
建材から発生している揮発成分捕集状況

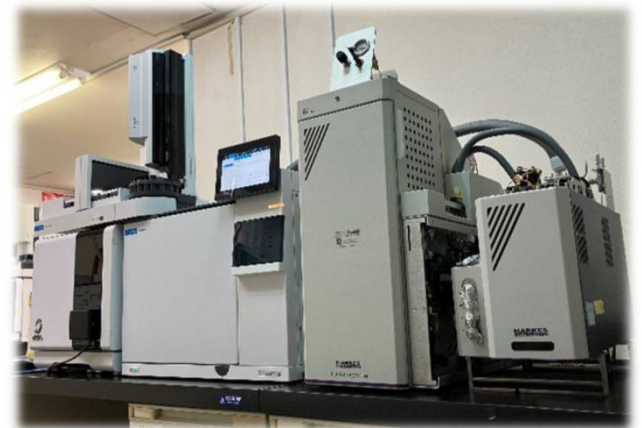
本件で使用した分析装置

（加熱脱着-ガスクロマトグラフ質量分析計（TD-GCMS））
