◆ 調理臭の経路調査事例 ◆

室内異臭の異臭成分から発生源を調査

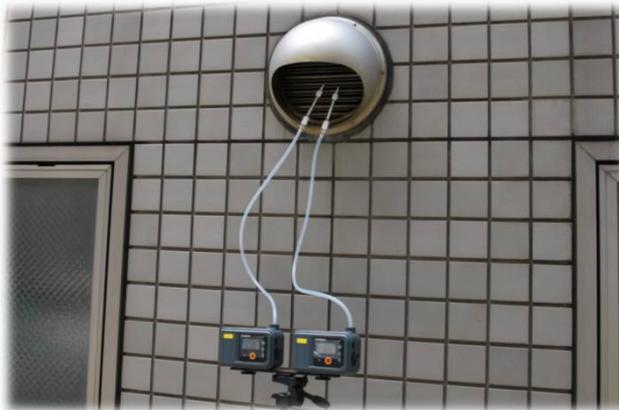
揮発性成分捕集状況

<揮発性成分捕集>

- ・空気中の揮発性成分を捕集管に捕集

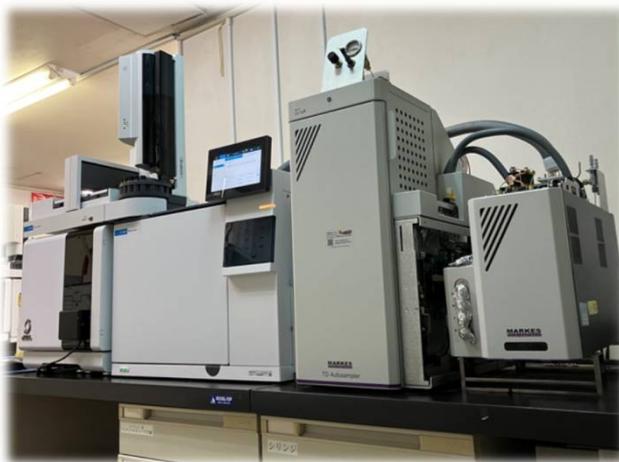
加熱脱着-ガスクロマトグラフ質量分析 (GC-MS) 装置

<装置測定>

- ・捕集した揮発性成分を装置で測定
- ・検出成分を解析

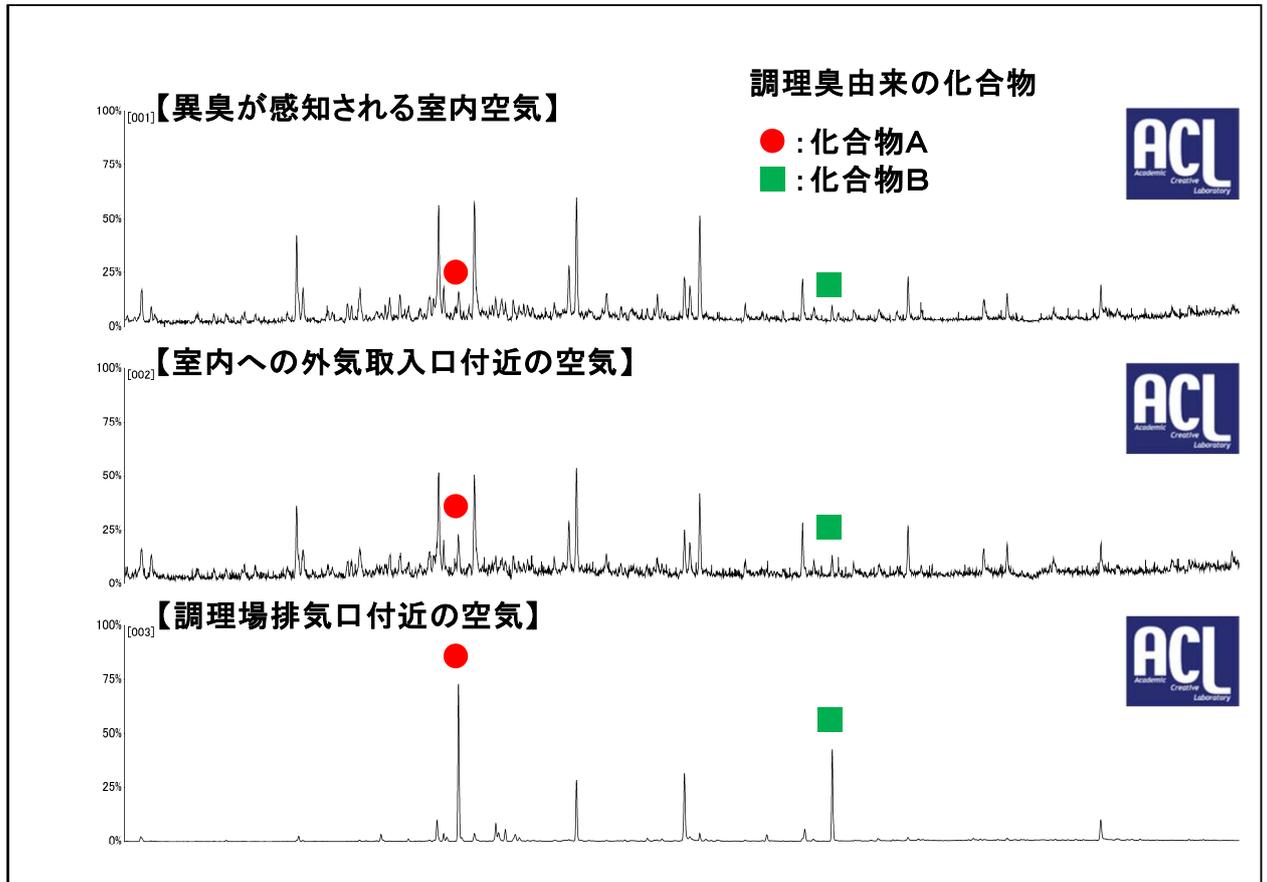
< 調理臭に着目した加熱脱着-GC-MS測定結果 >

テナント室内にて嗅覚により感じられた異臭＝食用油調理臭は、階下の店舗調理場排気口から排出された揚物臭であることが判明しました。

揚物臭成分を指標として異臭の侵入経路を確認したところ、

店舗調理場排気口 → 室内への外気取入口 → 室内

であることが加熱脱着-GC-MS装置の測定結果から明らかになりました。

「異臭が感知される室内空気」、「室内への外気取入口付近の空気」及び「調理場排気口付近の空気」について分析を行い、室内空気中の異臭成分を把握した後に、異臭起源とその異臭侵入経路を確認しました。
