樹脂材料破損原因調査

破断したポリカーボネート(PC)の破面観察事例

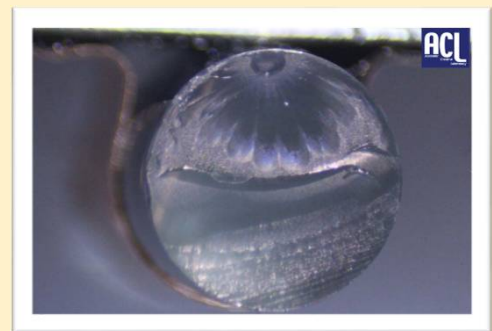
ポリカーボネート(PC)の破面

- ① 目視または実体顕微鏡等
による外観観察
- ② 拡大観察用試料作製
- ③ 走査型電子顕微鏡(SEM)
による拡大観察
