## ◆ フローリング材の変質原因調査 ◆

Investigation into the cause of  
 Deterioration of Flooring

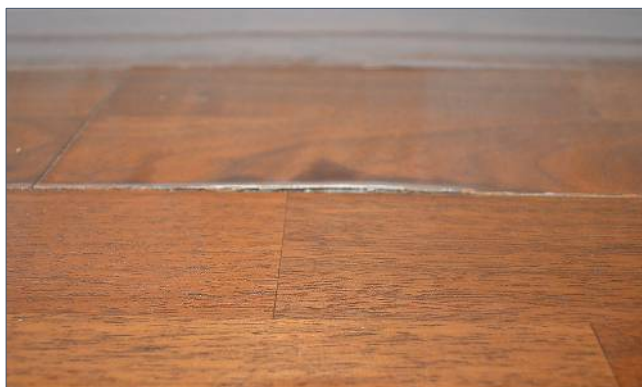
#### 反り返っていたフローリング材

現場見分の結果、フローリング材に反り返りが確認され(写真左)、その部分を剥離したところ、内部の断熱材が黄色に変色していました(写真右)。また、同箇所からはアンモニア臭も確認されました。

フローリング材の変質は床暖房設備の不具合ではなく、  
ペットを飼育していることから、その関与を示唆

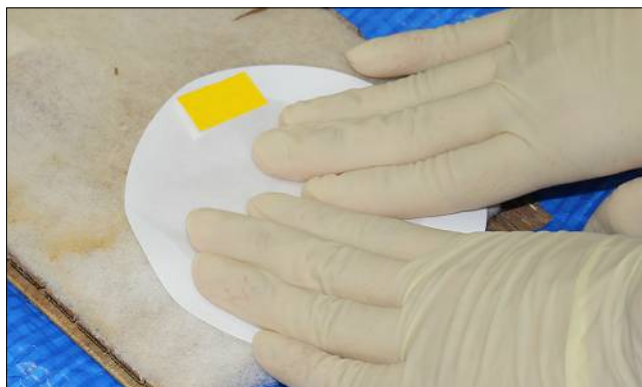
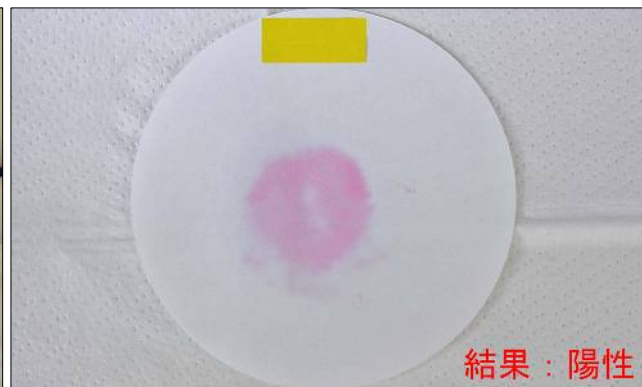
### 検査結果

フローリング材を持ち帰り、尿の存在を検討するための「尿班試験」を実施

結果：陽性

ろ紙に転写して呈色試薬を噴霧 → 桃色の呈色が見られ、「陽性」と判定
